T.C.
GELİBOLU BELEDİYESİ
İMAR VE ŞEHİRCİLİK MÜDÜRLÜĞÜ

MAİL-İ İNHİDAM RAPORUDUR

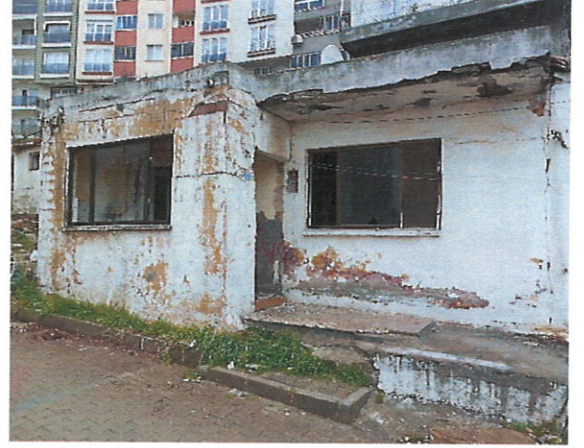
Gelibolu İlçesi, Camiikebir Mahallesi, Ada 126, Parsel:12'deki taşınmaz hakkında yapılan inceleme sonucunda, fotoğrafta görülen eski ve metruk yapının mevcut durumu ciddi anlamda çevre, can ve mal güvenliği riski taşımaktadır. Tespitler aşağıda verilmiştir;

Yıkılacak derecede eski tek katlı betonarme yapının, kapısı bulunmamakta ve pencere çerçeveleri yer yer sökülmüş, büyük ölçüde tahrip olmuş, camları tamamen kırılmıştır. Bu durum yapı güvenliğini azaltmış ve iç mekana dış etkenlerin girmesine sebebiyet vermiş, yapı içerisine izinsiz giriş çıkışlara olanak tanımaktadır.

Tek katlı betonarme yapının tuğla duvarlarında yer yer boya dökülmeleri ve sıva çatlakları bulunurken, taş ve ahşap malzemeden oluşan taşıyıcı duvarlarda büyük çatlaklar ve yer yer dökülmeler gözlemlenmiştir. Özellikle ön cephe duvarların stabilitesi önemli ölçüde azalmış olup, yapının taşıyıcı sistem özelliğinin azaldığı, taşıyıcı duvarların bütünlüğünün bozulduğu tespit edilmiştir. Bu durum taşıyıcı sistemin güvenliğini ciddi şekilde tehdit etmektedir. Yapı, herhangi bir deprem veya dış etkilere karşı dayanım gösteremeyecek durumdadır.

Tek katlı betonarme yapının, çatısı büyük ölçüde zarar görmüş, çatı döşemesindeki betonarme elemanlarda ciddi dökülmeler tespit edilmiş olup, donatılar açıkta kalmıştır. Bu durum yapının taşıyıcı sistemine zarar vermektedir.

Sonuç olarak kullanılamaz ve terk edilmiş durumda olan yapının, şehir merkezinde, araç ve yaya ulaşım güzergahı üzerinde kalması mevcut haliyle çevrenin **can ve mal güvenliğini** tehlikeye attığı, şehrin doku ve görünüşüne zarar verdiği tespit edilmiştir.

Yukarıdaki tespitler, yapının mevcut haliyle tamamen işlevsiz ve güvenlik açısından son derece tehlikeli olduğunu açıkça ortaya koymaktadır. 3194 Sayılı İmar Kanunu'nun **Madde 39 – (Değişik fıkra:4/7/2019-7181/12 md.)** Genel güvenlik ve asayiş bakımından tehlike arz ettiği valilikçe tespit edilen metruk yapılar ile bir kısmı veya tamamının yıkılacak derecede tehlikeli olduğu belediye veya valilik tarafından tespit edilen yapılar hükmü gereğince, yapı yıkılacak derecede tehlikeli olarak değerlendirilmiş olup, çevreye zarar verebileceği göz önüne alınarak yıkım işlemlerinin başlatılması gerektiği tarafımızdan tespit edilmiştir.
