T.C.  
**GELİBOLU BELEDİYESİ**  
**İMAR VE ŞEHİRCİLİK MÜDÜRLÜĞÜ**

**MAİL-İ İNHİDAM RAPORUDUR**

Gelibolu İlçesi, Alaeddin Mahallesi, Ada 700, Parsel:4'teki taşınmaz hakkında yapılan inceleme sonucunda, fotoğrafta görülen yıkılmak üzere olan eski ve metruk yapının mevcut durumu ciddi can ve mal güvenliği riski taşımaktadır. Tespitler aşağıdadır;

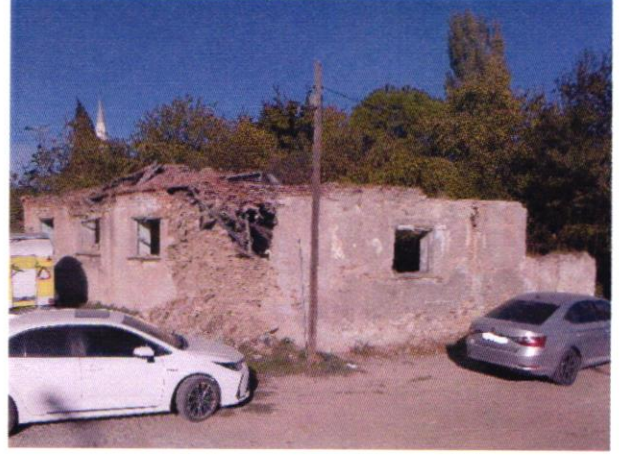
Yıkılacak derecede eski tek katlı kagir yapının, iç kısmında taban ve çatı döşemeleri büyük oranda çökmüştür. Yapının içerisinde taşıyıcı sistem kalmamış ve çatı çökmüştür. Yapının içinde hareket etmek dahi imkansız hale gelmiştir.

Yapının çatısı tamamen çökmüş olup, Yapının çatısı ciddi derecede hasar görmüş, Çatı kiremitleri tamamen dağılmış ve çatı taşıyıcı elemanları da aşırı yıpranmıştır. Bu durum, yapının çatısının yağmur, rüzgar gibi dış etkenlere karşı artık hiçbir koruma sağlamadığını ve çökmenin kaçınılmaz olduğunu göstermektedir.

Duvarlardaki çökmeler ve çatlaklar, taşıyıcı elemanların yük taşıma kapasitesinin tamamen ortadan kalktığını ve yapının ayakta kalmasının artık mümkün olmadığını göstermektedir. Taşıyıcı elemanların büyük ölçüde hasar görmesi, yapının bütünlük açısından güvenilir olmadığını ortaya koymaktadır. Bu durum, yapının artık olası doğa hareketlerinde (rüzgâr, yağmur ve kar yükü vb.) yapı bütünlüğünü taşıyamaz hale gelmiştir.

Yapının dış duvarlarında belirgin derecede çökme, çatlama ve yıpranmalar bulunmaktadır. Sol ön cephesinde duvarların bazı kısımları tamamen yıkılmış yola dökülmüştür, kalan bölümlerde ise dayanıklılığın çok düşük olduğu gözlemlenmiştir. Bu durum, dış cephe duvarlarının taşıyıcı kapasitesinin büyük ölçüde zayıfladığını ve yapı bütünlüğünün risk altında olduğunu göstermektedir.

Yukarıdaki tespitler, yapının mevcut haliyle tamamen işlevsiz ve güvenlik açısından son derece tehlikeli olduğunu açıkça ortaya koymaktadır. 3194 Sayılı İmar Kanunu'nun **Madde 39 – (Değişik fıkra:4/7/2019-7181/12 md.)** Genel güvenlik ve asayiş bakımından tehlike arz ettiği valilikçe tespit edilen metruk yapılar ile bir kısmı veya tamamının yıkılacak derecede tehlikeli olduğu belediye veya valilik tarafından tespit edilen yapılar .... hükmü gereğince, yapı yıkılacak derecede tehlikeli olarak değerlendirilmiş olup, çevreye zarar verebileceği göz önüne alınarak yıkım işlemlerinin başlatılması gerektiği tarafımızdan tespit edilmiştir.
