T.C.  
**GELİBOLU BELEDİYESİ**  
**İMAR VE ŞEHİRCİLİK MÜDÜRLÜĞÜ**

**MAİL-İ İNHİDAM RAPORUDUR**

Gelibolu İlçesi, Alaeddin Mahallesi, Ada 925, Parsel:10'daki taşınmaz ile ilgili yerinde yapılan inceleme sonucunda, fotoğrafta görülen çoğunluğu yıkılmış ve yıkılmaya da devam eden eski ve metruk yapının mevcut durumu ciddi can ve mal güvenliği riski taşımaktadır. Tespitler aşağıda verilmiştir;

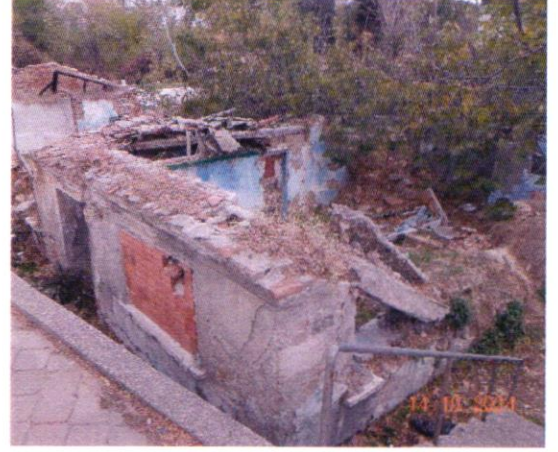
Arka, sol yan cephe duvarları ve çatısı tamamen yıkılmış durumda olan tek katlı kagir yapının; duvarları, bakımsız geçen uzun süreler ve maruz kaldığı dış etkenler nedeniyle harap olmuş durumdadır. Mevcut haliyle artık yapı enkaz ve çöplük durumdadır.

Ahşap taşıyıcı sistemle desteklenen çatı, ahşap elemanların bir kısmı görünse de çoğu kaybolmuş ve yıkık durumdadır. Çatının varlığından söz etmek imkansızdır.

Yapının yığma kagir taşıyıcı sistemi kalmamış durumda, ayakta kalan iki duvarda belirgin çatlaklar ve dökülmeler vardır. Mevcut halinin yakında tamamen yıkılacağı bariz olup moloz birikintilerine dönüşecektir. Güvenlik ve estetik açıdan, şehir merkezimize çok yakın olan bu yer aynı zamanda ilçemize giriş güzergâhlarında bulunup kentimizi kötü göstermektedir.

Enkaz ve çöplük hale dönmüş olan yapı hali hazırda fare ve haşerelere yuva olmakta ve bölgenin sağlığına olumsuz anlamda etki etmektedir.

Şehrin giriş güzergâhında kalmaktadır. İlçemizin dokusunu, sokak silüetini, hem görsel hem de yapısal olarak ayrıca kullanılamaz ve terk edilmiş durumda olan yapının mevcut haliyle çevrenin genel güvenlik ve asayiş açısından **can ve mal güvenliğini** tehlikeye attığı tespit edilmiştir.

Yukarıdaki tespitler, yapının mevcut haliyle tamamen işlevsiz ve güvenlik açısından son derece tehlikeli olduğunu açıkça ortaya koymaktadır. 3194 Sayılı İmar Kanunu'nun **Madde 39 – (Değişik fıkra:4/7/2019-7181/12 md.)** Genel güvenlik ve asayiş bakımından tehlike arz ettiği valilikçe tespit edilen metruk yapılar ile bir kısmı veya tamamının yıkılacak derecede tehlikeli olduğu belediye veya valilik tarafından tespit edilen yapılar .... hükmü gereğince, yapı yıkılacak derecede tehlikeli olarak değerlendirilmiş olup, çevreye zarar verebileceği göz önüne alınarak yıkım işlemlerinin başlatılması gerektiği tarafımızdan tespit edilmiştir.
