T.C.
GELİBOLU BELEDİYESİ
İMAR VE ŞEHİRCİLİK MÜDÜRLÜĞÜ

MAİL-İ İNHİDAM RAPORUDUR

Gelibolu İlçesi, Alaeddin Mahallesi, Ada 937, Parsel:11'deki taşınmaz hakkında yapılan inceleme sonucunda, fotoğrafta görülen yıkılma ihtimali bulunan eski yapının mevcut durumu ciddi can ve mal güvenliği riski taşımaktadır. Tespitler aşağıdadır;

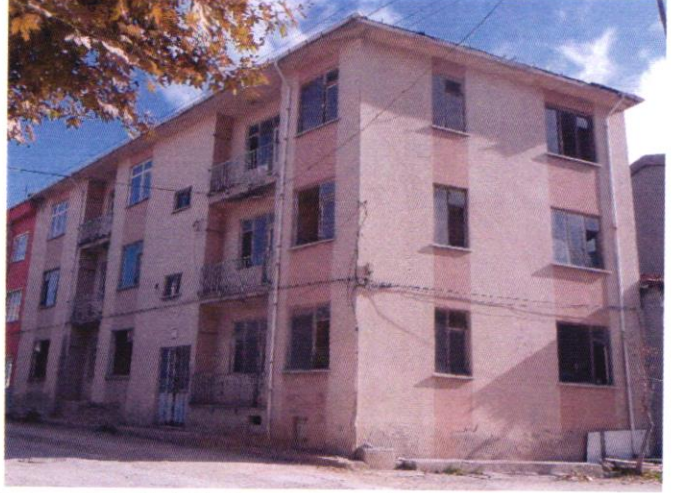
- Ruhsatsız, iskansız yapı,
- Yapı ilçemizin kentsel yapısına zarar vererek estetik açıdan olumsuz bir görüntü oluşturmaktadır.
- Alkol ve uyuşturucu kullanımına müsait olması,
- İçerisine rahatça girip çıkılabilmesi genel güvenlik ve asayiş açısından çevre huzurunu bozmakta,
- Yapının mevcut durumunda yanından geçerken dahi içerisinden kokular gelmekte,
- Mahallinde yapılan inceleme sonucunda yapı bölgede yaşayan vatandaşlar için çok tehlikelidir;

Üç katlı betonarme yapının, zemin katındaki kirişlerde beton örtüsü dökülmüş, donatılar açığa çıkmış ve korozyona uğramıştır. Bu durum, yapının taşıyıcı sisteminde ciddi bir mukavemet kaybına yol açmakta ve yapının genel stabilitesini tehlikeye sokmaktadır. Donatıların korozyonu, yapının yük taşıma kapasitesini düşürmekte ve özellikle deprem gibi durumlarda yapıyı daha savunmasız hale getirmektedir.

Yapının Korozyona uğrayan donatıları ve hasar gören kirişleri, yapının genel dayanıklılığını azaltmıştır. Bu, yapının stabilitesini olumsuz etkileyerek çökme riskini artırmaktadır.

Yapının kapı ve pencerelerinin kırık ve hasarlı olması, yapı içerisine izinsiz girişleri kolaylaştırmaktadır. Yapının terk edilmiş olması, yetkisiz kişilerin yapı içerisine kolayca girebilmesine olanak tanımakta ve bu durum güvenlik açısından risk yaratmaktadır.

Yapının kontrolsüz bir şekilde herkesin erişimine açık olması, vandalizm veya istenmeyen olayların yaşanmasına neden olabilir. Bu durum, hem yapının daha fazla hasar görmesine yol açmakta hem de çevredeki insanlar için tehlike oluşturmaktadır.

Şehrin giriş güzergahında kalmaktadır. İlçemizin dokusunu, sokak silüetini, hem görsel hem de yapısal olarak ayrıca kullanılamaz ve terk edilmiş durumda olan yapının mevcut haliyle, okul yolu ve güzergahında kalmakta çevrenin genel güvenlik ve asayiş açısından **can ve mal güvenliğini** tehlikeye attığı tespit edilmiştir.

Yukarıdaki tespitler, yapının mevcut haliyle işlevsiz ve güvenlik açısından son derece tehlikeli olduğunu açıkça ortaya koymaktadır. 3194 Sayılı İmar Kanunu'nun **Madde 39 – (Değişik fıkra:4/7/2019-7181/12 md.)** Genel güvenlik ve asayiş bakımından tehlike arz ettiği valilikçe tespit edilen metruk yapılar ile bir kısmı veya tamamının yıkılacak derecede tehlikeli olduğu belediye veya valilik tarafından tespit edilen yapılar hükmü gereğince, yapı yıkılacak derecede tehlikeli olarak değerlendirilmiş olup, çevreye zarar verebileceği göz önüne alınarak yıkım işlemlerinin başlatılması gerektiği tarafımızdan tespit edilmiştir.
