T.C.
GELİBOLU BELEDİYESİ
İMAR VE ŞEHİRCİLİK MÜDÜRLÜĞÜ

MAİL-İ İNHİDAM RAPORUDUR

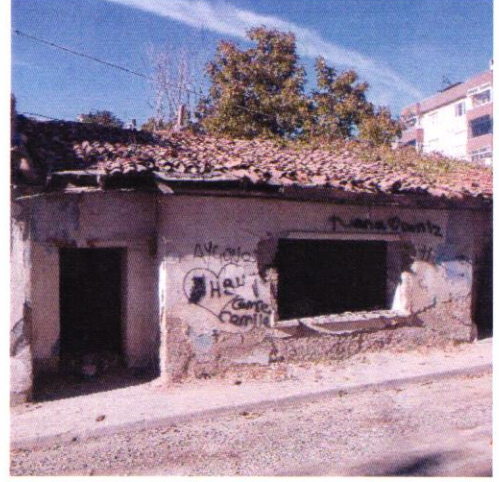
Gelibolu İlçesi, Camiikebir Mahallesi, Ada 148, Parsel:8'deki taşınmaz hakkında yapılan inceleme sonucunda, fotoğrafta görülen eski ve metruk yapının mevcut durumu ciddi anlamda çevre güvenliği, can ve mal güvenliği riski taşımaktadır. Tespitler aşağıdadır;

Yıkılacak derecede eski tek katlı kagir yapının, kapı penceresi olmadığı, bundan kaynaklı iç kısmında çöplük yığınları oluştuğu ve çevre sağlığını olumsuz etkilediği, içerisine kolay girilip, çıkılması bu da iç mekânın dış etkenlere ve izinsiz girişlere açık olduğunu göstermektedir. Ayrıca bölgede bulunan ilkokulun ulaşım yolu üzerinde kalmaktadır ve çocuklar açısından da risk teşkil etmektedir.

Yapının çatıyı taşıyan ahşap elemanları oturulmadığından ve bakımsızlıktan mukavemetini yitirmiş, çürümüş olup, çatı kiremitleri kısmen dağılmış ve çatı taşıyıcı elemanları da aşırı yıpranmıştır. Bu durum, yapı çatısının dış faktörlere karşı artık koruma sağlayamayacağını ve olası bir doğa olayında çökme riski taşımaktadır.

Tek katlı yığma taş duvarlı yapının dış ön cephesinde çok sayıda çatlaklar bulunurken, taşıyıcı duvarların bütünlüğü doğa şartlarına maruz kalmasından kaynaklı ciddi şekilde bozulmuştur. Dış cephe duvarlarının taşıyıcı kapasitesinin önemli ölçüde zayıfladığını ve yapı bütünlüğünün risk altında olduğu tespit edilmiştir.

Sonuç olarak kullanılamaz ve terk edilmiş durumda olan yapının, şehir merkezinde, araç ve yaya ulaşım güzergâhı üzerinde kalması mevcut haliyle çevrenin **can ve mal güvenliğini** tehlikeye attığı, şehrin doku ve görünüşüne zarar verdiği tespit edilmiştir.

Yukarıdaki tespitler, yapının mevcut haliyle tamamen işlevsiz ve güvenlik açısından son derece tehlikeli olduğunu açıkça ortaya koymaktadır. 3194 Sayılı İmar Kanunu'nun **Madde 39 – (Değişik fıkra:4/7/2019-7181/12 md.)** Genel güvenlik ve asayiş bakımından tehlike arz ettiği valilikçe tespit edilen metruk yapılar ile bir kısmı veya tamamının yıkılacak derecede tehlikeli olduğu belediye veya valilik tarafından tespit edilen yapılar hükmü gereğince, yapı yıkılacak derecede tehlikeli olarak değerlendirilmiş olup, çevreye zarar verebileceği göz önüne alınarak yıkım işlemlerinin başlatılması gerektiği tarafımızdan tespit edilmiştir.
