T.C.
GELİBOLU BELEDİYESİ
İMAR VE ŞEHİRCİLİK MÜDÜRLÜĞÜ

MAİL-İ İNHİDAM RAPORUDUR

Gelibolu İlçesi, Camiikebir Mahallesi, Ada 346, Parsel:10'daki taşınmaz hakkında yapılan inceleme sonucunda, fotoğrafta görülen yıkılmak üzere olan eski ve metruk yapının mevcut durumu ciddi can ve mal güvenliği riski taşımaktadır. Tespitler aşağıdaki gibidir;

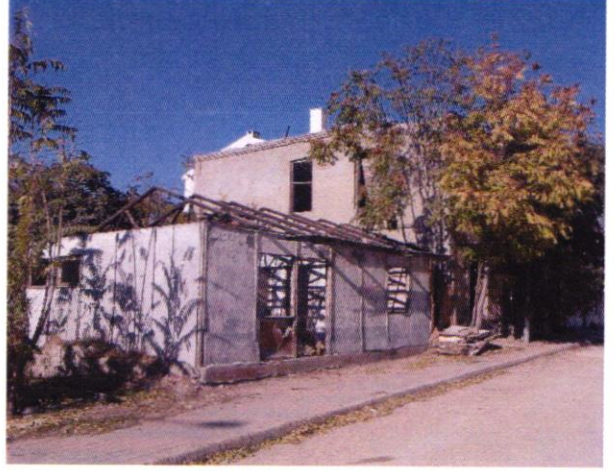
Yıkılacak derecede eski tek katlı ahşap yapının ve iki katlı kagir yapının, iç kısmında taban döşemeleri çürümüş ve büyük oranda çökmüştür. Zemin ve üst kat döşemeleri yer yer yıkılmış durumda olup yapının taşıyıcı sistemi yük taşıma kapasitesini kaybetmiştir. Yapının içine girmek oldukça tehlikeli hale gelmiştir.

Tek katlı yapının çatısı tamamen çökmüş olup, ahşap elemanlar çürüyerek taşıyıcılık özelliklerini kaybetmiştir. Çatı örtüsü bulunmadığından, iç mekan sürekli olarak dış hava koşullarına maruz kalmakta ve bu da çürüme sürecini hızlandırmaktadır. Çatının olmaması, iki katlı kagir yapının stabilitesini düşürmüş ve yola doğru sehim yapmasına neden olmuştur. Bu durum yapının genel dayanıklılığını daha da zayıflatmakta ve çevredeki insanlar için tehlike oluşturmaktadır.

Ahşap kolon ve kirişlerde çürüme ve bozulmalar oluşmuş, taşıyıcı elemanlar işlevini yitirmiş durumdadır. Bu, yapının tüm yük taşıma sistemini zayıflatmıştır. Bu durum, yapının artık olası doğa hareketlerinde (rüzgâr, yağmur ve kar yükü vb.) yapı bütünlüğünü taşıyamaz hale gelmiştir.

Tek katlı ahşap yapının dış cephesinde ciddi hasarlar ve deformasyonlar gözlemlenmiştir. Ahşap taşıyıcı elemanlar çürümüş ve bazı kısımlarda bağlantı noktaları tamamen kopmuş durumdadır. Bu durum, yapının çökme tehlikesi taşıdığını göstermektedir.

Yukarıdaki tespitler, yapının mevcut haliyle tamamen işlevsiz ve güvenlik açısından son derece tehlikeli olduğunu açıkça ortaya koymaktadır. 3194 Sayılı İmar Kanunu'nun **Madde 39 – (Değişik fıkra:4/7/2019-7181/12 md.)** Genel güvenlik ve asayiş bakımından tehlike arz ettiği valilikçe tespit edilen metruk yapılar ile bir kısmı veya tamamının yıkılacak derecede tehlikeli olduğu belediye veya valilik tarafından tespit edilen yapılar hükmü gereğince, yapı yıkılacak derecede tehlikeli olarak değerlendirilmiş olup, çevreye zarar verebileceği göz önüne alınarak yıkım işlemlerinin başlatılması gerektiği tarafımızdan tespit edilmiştir.
