T.C.  
GELİBOLU BELEDİYESİ  
İMAR VE ŞEHİRCİLİK MÜDÜRLÜĞÜ

MAİL-İ İNHİDAM RAPORUDUR

Gelibolu İlçesi, Camiikebir Mahallesi, Ada 346, Parsel:9'daki taşınmaz hakkında yapılan inceleme sonucunda, fotoğrafta görülen yıkılmak üzere olan eski ve metruk yapının mevcut durumu ciddi can ve mal güvenliği riski taşımaktadır. Tespitler aşağıdaki gibidir;

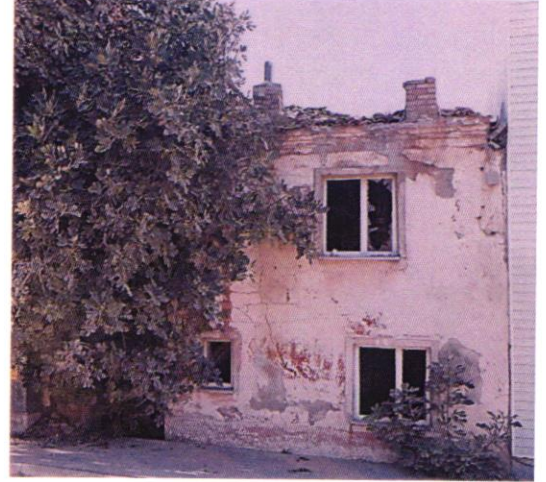
Yıkılacak derecede eski iki katlı kagir yapının, kapı penceresi olmadığı, bundan kaynaklı iç kısmında çöplük yığınları oluştuğu ve çevre sağlığını olumsuz etkilediği, iç kısmında taban döşemeleri büyük oranda hasar görmüş olup, çökmüştür. Zemin ve üst kat döşemeleri yer yer yıkılmış durumda olup yapının taşıyıcı sistemi yük taşıma kapasitesini kaybetmiştir. Yapının içine girmek oldukça tehlikeli hale gelmiştir.

Yapının çatısı kısmen çökmüş olup, çatı normal katın içerisine doğru sehim yapmıştır. Kalan çatı elemanları da çökme riski taşımaktadır, bu nedenle çatının, çevresine tehlike oluşturma ihtimali yüksektir.

Yapının taşıyıcı kısımlarında belirgin zayıflama gözlemlenmiştir. Duvarlardaki çatlaklar, yapının düşey doğrultudaki yükleri güvenli bir şekilde taşıyamadığını göstermekte olup, yapının üst katının çökmeye yatkın olduğunu ortaya koymaktadır. Bu durum, yapının artık olası doğa hareketlerinde (rüzgâr, yağmur ve kar yükü vb.) yapı bütünlüğünü taşıyamaz hale gelmiştir.

Yapının dış cephesinde geniş çatlaklar ve deformasyonlar gözlemlenmiştir. Dış yüzeyin bazı kısımlarında sıva dökülmeleri ve taş duvarlarda ayrılmalar bulunmaktadır. Bu durum, yapının taşıyıcı sisteminin hasar gördüğünü ve zayıfladığını göstermektedir.

Yukarıdaki tespitler, yapının mevcut haliyle tamamen işlevsiz ve güvenlik açısından son derece tehlikeli olduğunu açıkça ortaya koymaktadır. 3194 Sayılı İmar Kanunu'nun **Madde 39 – (Değişik fıkra:4/7/2019-7181/12 md.)** Genel güvenlik ve asayiş bakımından tehlike arz ettiği valilikçe tespit edilen metruk yapılar ile bir kısmı veya tamamının yıkılacak derecede tehlikeli olduğu belediye veya valilik tarafından tespit edilen yapılar .... hükmü gereğince, yapı yıkılacak derecede tehlikeli olarak değerlendirilmiş olup, çevreye zarar verebileceği göz önüne alınarak yıkım işlemlerinin başlatılması gerektiği tarafımızdan tespit edilmiştir.
