14/10/2024

T.C.
GELİBOLU BELEDİYESİ
İMAR VE ŞEHİRCİLİK MÜDÜRLÜĞÜ

MAİL-İ İNHİDAM RAPORUDUR

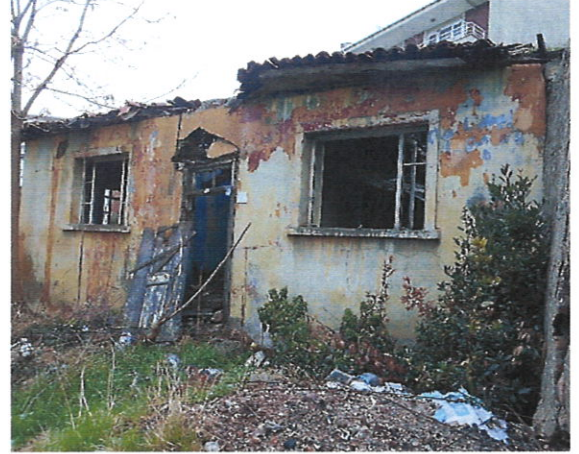
Gelibolu İlçesi, Camiikebir Mahallesi, Ada 120, Parsel:6'daki taşınmaz hakkında yapılan inceleme sonucunda, fotoğrafta görülen eski ve metruk yapının mevcut durumu ciddi anlamda çevre, can ve mal güvenliği riski taşımaktadır. Tespitler aşağıda verilmiştir;

Yıkılacak derecede eski tek katlı kagir yapının, kapı penceresi olmadığı, bundan kaynaklı içi dağınık bir durumda olup, çeşitli atıklarla doludur. Bu durum, hijyen sorunları yaratabileceği gibi sağlık açısından da ciddi riskler taşımaktadır. İçerisine kolay girilip, çıkılması bu da iç mekânın dış etkenlere ve izinsiz girişlere açık olduğunu göstermektedir. Ayrıca bölgede bulunan ilkokulun ulaşım yolu üzerinde kalmaktadır ve çocuklar açısından da risk teşkil etmektedir.

Tek katlı yapının dış cephesinde ciddi düzeyde boya dökülmeleri ve çok sayıda çatlaklar bulunurken, taşıyıcı duvarların bütünlüğünün bozulduğu, kapı üzerindeki duvarın döküldüğü, doğa şartlarına maruz kalmasından ve bakımsızlıktan kaynaklı bozulmuştur. Bu durum taşıyıcı sistemin güvenliğini ciddi şekilde tehdit etmektedir. Yapı, herhangi bir deprem veya dışsal yüke karşı dayanım gösteremeyecek durumdadır.

Tek katlı kagir yapının, çatı malzemeleri büyük ölçüde hasarlı olup, kiremitlerin bir kısmı düşmüş veya yerinden oynamış durumdadır.

Sonuç olarak kullanılamaz ve terk edilmiş durumda olan yapının, şehir merkezinde, araç ve yaya ulaşım güzergahı üzerinde kalması mevcut haliyle çevrenin **can ve mal güvenliğini** tehlikeye attığı, şehrin doku ve görünüşüne zarar verdiği tespit edilmiştir.

Yukarıdaki tespitler, yapının mevcut haliyle tamamen işlevsiz ve güvenlik açısından son derece tehlikeli olduğunu açıkça ortaya koymaktadır. 3194 Sayılı İmar Kanunu'nun **Madde 39 – (Değişik fıkra:4/7/2019-7181/12 md.)** Genel güvenlik ve asayiş bakımından tehlike arz ettiği valilikçe tespit edilen metruk yapılar ile bir kısmı veya tamamının yıkılacak derecede tehlikeli olduğu belediye veya valilik tarafından tespit edilen yapılar hükmü gereğince, yapı yıkılacak derecede tehlikeli olarak değerlendirilmiş olup, çevreye zarar verebileceği göz önüne alınarak yıkım işlemlerinin başlatılması gerektiği tarafımızdan tespit edilmiştir.
