T.C.
GELİBOLU BELEDİYESİ
İMAR VE ŞEHİRCİLİK MÜDÜRLÜĞÜ

MAİL-İ İNHİDAM RAPORUDUR

Gelibolu İlçesi, Alaeddin Mahallesi, Ada 944, Parsel:42'deki taşınmaz hakkında yapılan inceleme sonucunda, fotoğrafta görülen yıkılmak üzere olan eski ve metruk yapının mevcut durumu ciddi can ve mal güvenliği riski taşımaktadır. Tespitler aşağıdadır;

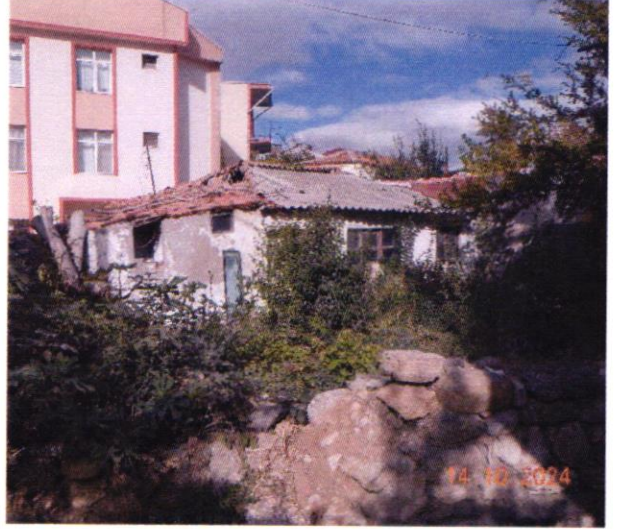
Metruk halde eski tek katlı yığma kagir yapının, ana taşıyıcı elemanlarında yapısal çatlaklar bulunmaktadır. Bu çatlaklar, yapının uzun vadeli dayanıklılığını tehdit eden işaretlerdir. Mevcut çatlakların zamanla büyüme ihtimali göz önünde bulundurulmalıdır.

Ahşap taşıyıcı sistem çökerek ağır hasar görmüş ve bunun sonucu olarak çatı tamamen açılmıştır. Daha önceki bir çökme vakasında, geçici bir çözüm olarak metal plaka ile onarım yapılmış olsa da, çatı başka yerlerinden tekrar çökerek binayı açık hava koşullarına karşı savunmasız bırakmıştır. Kiremitler dağılmış olup, çatı sisteminin işlevini tamamen yitirdiğini görülmektedir.

Yapının kapı ve pencereleri ahşap malzemedен yapılmıştır ve uzun süre bakımsız kalmaları sonucu ciddi deformasyona uğramışlardır. Ahşap çerçevelerde çürümeler ve çatlamlar görülmekte olup, pencere ve kapı işlevselliği büyük ölçüde kaybolmuştur. Bu durum, bina içerisine giriş ve çıkışlara imkan vermektedir.

Tek katlı yığma kagir yapının dış cephesinde sıva çatlakları ve dökülmeler gözlemlenmektedir. Bu durum, genel estetik görünümü olumsuz etkilemenin yanı sıra, yapı malzemelerinin hava şartlarına karşı korumasız kalmasına neden olmaktadır. Çatlamlar, duvarların güçsüzleştiğine dair işaretlerdir.

Yukarıdaki tespitler, yapının mevcut haliyle tamamen işlevsiz ve güvenlik açısından son derece tehlikeli olduğunu açıkça ortaya koymaktadır. 3194 Sayılı İmar Kanunu'nun **Madde 39 – (Değişik fıkra:4/7/2019-7181/12 md.)** Genel güvenlik ve asayiş bakımından tehlike arz ettiği valilikçe tespit edilen metruk yapılar ile bir kısmı veya tamamının yıkılacak derecede tehlikeli olduğu belediye veya valilik tarafından tespit edilen yapılar hükmü gereğince, yapı yıkılacak derecede tehlikeli olarak değerlendirilmiş olup, çevreye zarar verebileceği göz önüne alınarak yıkım işlemlerinin başlatılması gerektiği tarafımızdan tespit edilmiştir.
