T.C.
GELİBOLU BELEDİYESİ
İMAR VE ŞEHİRCİLİK MÜDÜRLÜĞÜ

MAİL-İ İNHİDAM RAPORUDUR

Gelibolu İlçesi, Alaeddin Mahallesi, Ada 888, Parsel:12'deki taşınmaz hakkında yapılan inceleme sonucunda, fotoğrafta görülen yıkılmak üzere olan eski ve metruk yapının mevcut durumu ciddi can ve mal güvenliği riski taşımaktadır. Tespitler aşağıda verilmiştir;

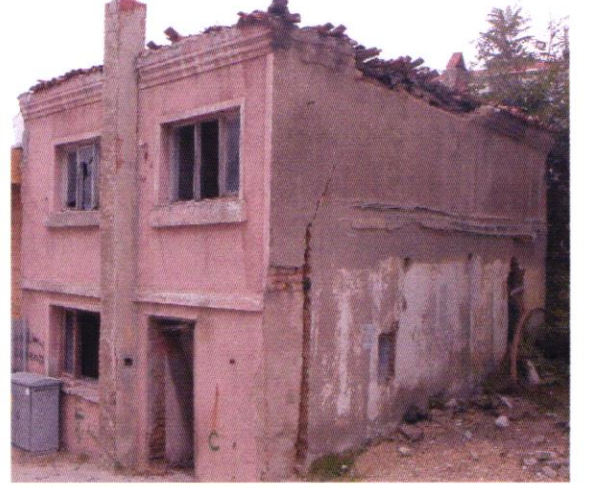
Yıkılacak derecede eski iki katlı kagir yapının, iç kısmında taban döşemeleri büyük oranda hasar görmüş olup, sehim yapmıştır. Zemin ve üst kat döşemeleri yer yer göçmüş yük taşıyamaz duruma gelmiştir. Yapının içinde hareket etmek çok tehlikeli bir hal almıştır.

Yapının çatısında ciddi hasarlar mevcut olup, çatıyı taşıyan ahşap elemanlar çürümüş, kısmen çökmüş ve kiremitlerin çoğu dökülmüş durumdadır. Çatı işlevinin tamamen yitirildiğini göstermektedir.

Yapının taşıyıcı sistemlerinde belirgin sehimler ve çatlaklar gözlemlenmiştir. Bu çatlaklar, yapının dikey yükleri taşırken zorlandığını göstermekte olup, yapının sol cephesinde bulunan derin dikey ayrılma çökmeye ya da devrilmeye yatkın olduğunu göstermektedir.

Yapının sol dış cephesinde zemin kattan başlayarak üst kata kadar uzanan geniş bir çatlak oluşmuş, duvar deformasyona uğramıştır. Dış yüzeyin diğer kısımlarında da sıva dökülmeleri ve taş duvarlarda ayrışmalar bulunmaktadır. Bu durum, yapının taşıyıcı sisteminin büyük ölçüde zayıfladığını göstermektedir.

Yapının pencere çerçeveleri bozulmuş ve bazı camlar kırılmış durumdadır. Kapı girişlerinde ise çerçeve ve destek elemanlarının büyük oranda hasar aldığı, bazı alanlarda tamamen eksik olduğu görülmektedir. Bu eksiklikler, yapının izinsiz girişlere karşı savunmasız hale gelmesine neden olmaktadır.

Yukarıdaki tespitler, yapının mevcut haliyle tamamen işlevsiz ve güvenlik açısından son derece tehlikeli olduğunu açıkça ortaya koymaktadır. 3194 Sayılı İmar Kanunu'nun **Madde 39 – (Değişik fıkra:4/7/2019-7181/12 md.)** Genel güvenlik ve asayiş bakımından tehlike arz ettiği valilikçe tespit edilen metruk yapılar ile bir kısmı veya tamamının yıkılacak derecede tehlikeli olduğu belediye veya valilik tarafından tespit edilen yapılar hükmü gereğince, yapı yıkılacak derecede tehlikeli olarak değerlendirilmiş olup, çevreye zarar verebileceği göz önüne alınarak yıkım işlemlerinin başlatılması gerektiği tarafımızdan tespit edilmiştir.
