T.C.
GELİBOLU BELEDİYESİ
İMAR VE ŞEHİRCİLİK MÜDÜRLÜĞÜ

MAİL-İ İNHİDAM RAPORUDUR

Gelibolu İlçesi, Alaeddin Mahallesi, ada:893, Parsel:1'de 150 envanter numaralı tescilli taşınmaz hakkında yapılan inceleme sonucunda, fotoğrafta görülen yıkılmak üzere olan eski ve metruk yapının mevcut durumu ciddi can ve mal güvenliği riski taşımaktadır. Tespitler aşağıdaki gibidir:

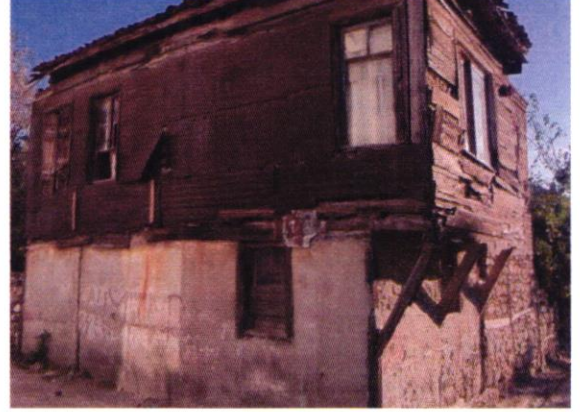
- Tescilli, ruhsatsız, iskansız yapı,
- Yapı, ilçemizin kentsel dokusuna zarar verip görüntü kirliliği oluşturmaktadır,
- Alkol ve uyuşturucu kullanımına uygun bir ortam sağlamaktadır,
- Genel güvenlik ve asayiş açısından tehdit oluşturmaktadır,
- Ahşap yapısı yangın riskini arttırmaktadır.
- Can ve mal güvenliği açısından risk arz etmektedir.
- Çevrenin sağlık ve huzurunu olumsuz etkileyen, estetik ve güvenlik açısından kusurludur. Ayrıca;

Yıkılacak derecede iki katlı yığma kargir yapının, ahşap, taş ve tuğla zemin kat taşıyıcı dış cephe duvarları ciddi şekilde zarar görmüş, farklı malzemelerden oluşan kısımlarda ayrılmalar oluşmuş durumdadır. Ahşap katmanların büyük kısmı çürümüş, dökülmeler olmuş ve ön cephe cumba kısmında çökme oluşmuştur. Zemin kat yer döşemesi çukur olduğu, çevre duvarlarınca yıkılma görülmüştür. Ayrıca, arka kısımda taşıyıcı taş duvarların bir kısmı yıkılma meydana gelmiştir.

Ahşap kat döşemeleri normal kat çıkış merdiveni çatının içe çökmesinden dolayı yıkılmıştır ve kullanılamaz haldedir. Hem ön cephede hem de yan duvarlarda büyük oranda hasar görmüş ve taşıyıcı işlevini kaybetmiştir. Ahşap elemanlar çürüdüğü için yapı büyük bir yıkılma riski altındadır.

Çatıyı oluşturan ahşap elemanlar tamamen çürümüş ve çatının büyük kısmı çökmüştür. Çatı, rüzgâr ve yağışa karşı artık tamamen dayanıksız hale gelmiştir. Kalan kısımlar da ciddi çökme tehlikesi taşımaktadır.

Kullanılabilir durumda olmayan terk edilmiş eski yapının içerisine girmek can ve mal güvenliği açısından son derece tehlikelidir. Hali hazırda çökmüş ve çatlakları olan zemin katının taş duvarları, sehim yapmış üst katın sahip olduğu yapısal deformasyonlar sebebiyle artık stabil değildir. Üst katın sehim yaptığı doğrultuda devrilme ve çökme riski taşımaktadır. İki yola cepheli yapıda sokağın dar olması yıkılma anında can ve mal güvenliği tehlikesini arttırmaktadır.

Yukarıdaki tespitler, yapının mevcut haliyle tamamen işlevsiz ve güvenlik açısından son derece tehlikeli olduğunu açıkça ortaya koymaktadır. 3194 Sayılı İmar Kanunu'nun **Madde 39 – (Değişik fıkra:4/7/2019-7181/12 md.)** Genel güvenlik ve asayiş bakımından tehlike arz ettiği valilikçe tespit edilen metruk yapılar ile bir kısmı veya tamamının yıkılacak derecede tehlikeli olduğu belediye veya valilik tarafından tespit edilen yapılar hükmü gereğince, yapı yıkılacak derecede tehlikeli olarak değerlendirilmiş olup, çevreye zarar verebileceği göz önüne alınarak yıkım işlemlerinin başlatılması gerektiği tarafımızdan tespit edilmiştir.
