T.C.  
**GELİBOLU BELEDİYESİ**  
**İMAR VE ŞEHİRCİLİK MÜDÜRLÜĞÜ**

**MAİL-İ İNHİDAM RAPORUDUR**

Gelibolu İlçesi, Alaeddin Mahallesi, Ada 909, Parsel:1'deki taşınmaz hakkında yerinde yapılan inceleme sonucunda, fotoğrafta görülen yıkılmak üzere olan eski ve metruk yapının mevcut durumu ciddi can ve mal güvenliği riski taşımaktadır. Tespitler aşağıda verilmiştir;

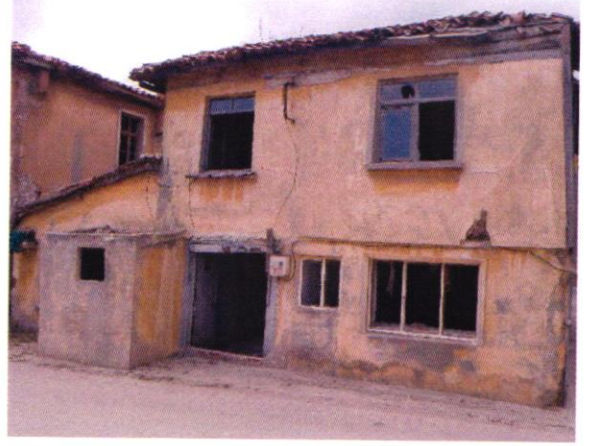
Yıkılacak derecede eski iki katlı ahşap kagir yapının, taban döşemeleri hasar görmüş olup, sehim yapmıştır. Zemin ve üst kat döşemeleri yük taşıyamaz duruma gelmiştir. Yapı içten çökme tehlikesi altında olup içinde hareket etmek çok tehlikeli bir hal almıştır.

Yapı çatısının ahşap kirişlerinde ciddi çürümeler ve kırılmalar mevcuttur. Yapının arka cephesindeki çatısı kısmen çökmüş durumdadır. Kaplama eksikliği nedeniyle çatı her geçen gün biraz daha çökmektedir. Çatı işlevinin tamamen bittiği görülmektedir.

Yapının taşıyıcı elemanları büyük ölçüde hasar görmüş; ahşap kolon ve kirişlerde çürüme ve bükülmeler, taş duvarlarda ise çatlaklar ve ayrılmalar gözlemlenmiştir. Bu durum yapının genel stabilitesini tehlikeye atmaktadır.

Yapının sol cephesinde bulunan ahşap kolon eğilmiş ve üzerine gelen yükleri taşıyamaz duruma gelmiştir. Arka cephesinde bulunan zemin kat girişinin sehim yapması üzerindeki ahşap duvarı devrilme ve çökme durumuna getirmiştir. Diğer dış yüzeylerde de sıva dökülmeleri ve taş duvarlarda ayrılmalar vardır. Bu durum, yapının taşıyıcı sisteminin önemli ölçüde zayıfladığını göstermektedir.

Yapının kapı ve pencereleri neredeyse kalmamıştır. Kapı girişlerinde çerçeve destek elemanlarının büyük oranda hasar aldığı görülmektedir. Bu eksiklikler, izinsiz girişlere karşı olanak tanımaktadır.

Yukarıdaki tespitler, yapının mevcut haliyle tamamen işlevsiz ve güvenlik açısından son derece tehlikeli olduğunu açıkça ortaya koymaktadır. 3194 Sayılı İmar Kanunu'nun **Madde 39 – (Değişik fıkra:4/7/2019-7181/12 md.)** Genel güvenlik ve asayiş bakımından tehlike arz ettiği valilikçe tespit edilen metruk yapılar ile bir kısmı veya tamamının yıkılacak derecede tehlikeli olduğu belediye veya valilik tarafından tespit edilen yapılar .... hükmü gereğince, yapı yıkılacak derecede tehlikeli olarak değerlendirilmiş olup, çevreye zarar verebileceği göz önüne alınarak yıkım işlemlerinin başlatılması gerektiği tarafımızdan tespit edilmiştir.
