T.C.
GELİBOLU BELEDİYESİ
İMAR VE ŞEHİRCİLİK MÜDÜRLÜĞÜ

MAİL-İ İNHİDAM RAPORUDUR

Gelibolu İlçesi, Alaeddin Mahallesi, Ada 909, Parsel:10'daki taşınmaz hakkında yerinde yapılan inceleme sonucunda, fotoğrafta görülen yıkılmak üzere olan eski ve metruk yapının mevcut durumu ciddi can ve mal güvenliği riski taşımaktadır. Tespitler aşağıdadır;

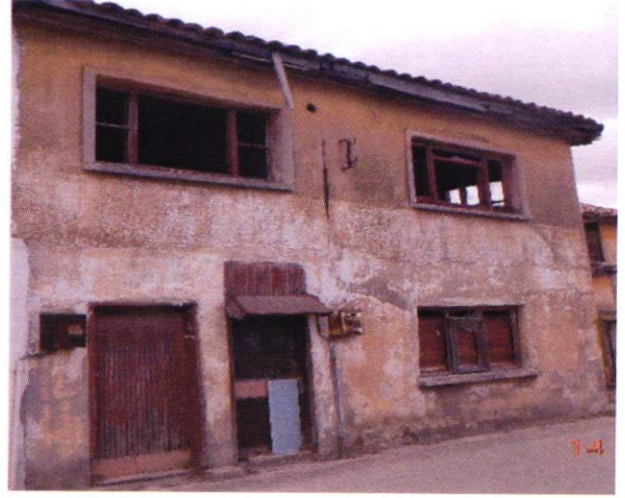
Metruk haldeki eski iki katlı kagir yapının zemin katında, taş duvarlarda ilerlemiş ayrışmalar, yapının stabilitesini tehdit etmekte ve olası bir çökme riskini arttırmaktadır. Üst kat duvarları ve pencere çerçevelerinde gözle görülür deformasyonlar bulunmaktadır. Ahşap kirişlerin çürümeye başlaması ve yapının yük taşıma kapasitesinin azalması, üst katın oldukça riskli bir durumda olduğunu işaret etmektedir. Bu zayıflıklar, yapının zeminden başlayan sorunlu bir yapı olduğunu göstermektedir.

Kiremitlerde kaymalar, kırıklar ve çatı örtüsünün bozulması, içeride su sızıntısına ve ahşap yapının çürümmesine sebep olmaktadır. Bu durum, yapıyı her an çökebilecek hale getirmekte ve güvenlik açısından büyük risk oluşturmaktadır. Çatı işlevinin bittiği görülmektedir.

Yapının taşıyıcı sistemi olan taş duvarlar ve ahşap kirişler büyük ölçüde zarar görmüş durumdadır. Taş duvarlardaki ayrışmalar ve ahşap kirişlerdeki çürümeler, yapının her an çökebileceğine dair ciddi sinyaller vermektedir. Bu yapının taşıyıcı sistemi son derece yetersiz hale gelmiş olup, en küçük bir sarsıntıya veya dış etkide dahi yıkılma riski oldukça yüksektir.

Dış cephedeki kaplama dökülmüş, yer yer sıvalar kalkmış ve yapının dış yüzeyi tamamen korunmasız kalmıştır. Bu durumda yapının hızla daha fazla zarar görmesi kaçınılmazdır. Dış cephedeki bozulmalar, yalnızca estetik değil, aynı zamanda yapısal bütünlüğün tamamen kaybolduğunu da ortaya koymaktadır.

Yukarıdaki tespitler, yapının mevcut haliyle tamamen işlevsiz ve güvenlik açısından son derece tehlikeli olduğunu açıkça ortaya koymaktadır. 3194 Sayılı İmar Kanunu'nun **Madde 39 – (Değişik fıkra:4/7/2019-7181/12 md.)** Genel güvenlik ve asayiş bakımından tehlike arz ettiği valilikçe tespit edilen metruk yapılar ile bir kısmı veya tamamının yıkılacak derecede tehlikeli olduğu belediye veya valilik tarafından tespit edilen yapılar hükmü gereğince, yapı yıkılacak derecede tehlikeli olarak değerlendirilmiş olup, çevreye zarar verebileceği göz önüne alınarak yıkım işlemlerinin başlatılması gerektiği tarafımızdan tespit edilmiştir.
