T.C.
GELİBOLU BELEDİYESİ
İMAR VE ŞEHİRCİLİK MÜDÜRLÜĞÜ

MAİL-İ İNHİDAM RAPORUDUR

Gelibolu İlçesi, Alaeddin Mahallesi, Ada 925, Parsel:9'daki taşınmaz hakkında yerinde yapılan inceleme sonucunda, fotoğrafta görülen yıkılmaya başlamış ve devam eden eski ve metruk yapının mevcut durumu ciddi can ve mal güvenliği riski taşımaktadır. Tespitler aşağıdadır;

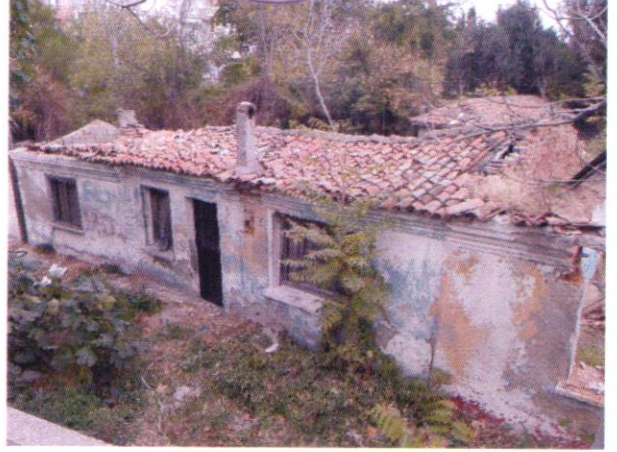
Yıkılacak derecede eski tek katlı kagir yapının, zemin kat duvarları, uzun süreli ihmal ve maruz kaldığı dış etkenler sebebiyle ciddi şekilde yıpranmış ve dayanıklılığını kaybetmiştir. Sağ yan cephede yer alan derin çatlak, yapının taşıyıcı sisteminde ciddi bir zayıflama olduğunu göstermektedir.

Ahşap taşıyıcı sistemle desteklenen çatı, büyük ölçüde zarar görmüş ve bir kısmı içe göçmüştür. Kiremitlerin dağılmasıyla birlikte çatı, içeriye dış etkenlere karşı tamamen savunmasız bırakılmıştır. Ahşap taşıyıcı elemanlar da çürüme ve aşınma belirtileri göstermekte, bu da çatının herhangi bir destekleyici işlevinin neredeyse kalmadığını göstermektedir.

Yapının yığma kagir taşıyıcı sistemi, derin çatlaklar ve çatının yükünü destekleyemeyecek kadar zayıflamış durumda. Ahşap çatının taşıyıcı elemanlarının çürümesi ve çatlakların mevcut olması, yapının her an çökebileceğine dair kuvvetli bir işaret vermektedir. Yapının taşıyıcı sistemi artık güvenilir olmaktan uzak olup, güvenlik açısından ciddi risk oluşturmaktadır.

Dış cephedeki sıvaların büyük ölçüde dökülmüş olması, yapının koruyucu tabakasını yitirmesine ve tuğla ya da taş dokunun doğrudan dış etkilere maruz kalmasına neden olmuştur. Bu durum, yapının dayanıklılığını hızla azaltarak, duvarlarda daha fazla çatlak ve ayrılmaya yol açmaktadır.

Yukarıdaki tespitler, yapının mevcut haliyle tamamen işlevsiz ve güvenlik açısından son derece tehlikeli olduğunu açıkça ortaya koymaktadır. 3194 Sayılı İmar Kanunu'nun **Madde 39 – (Değişik fıkra:4/7/2019-7181/12 md.)** Genel güvenlik ve asayiş bakımından tehlike arz ettiği valilikçe tespit edilen metruk yapılar ile bir kısmı veya tamamının yıkılacak derecede tehlikeli olduğu belediye veya valilik tarafından tespit edilen yapılar hükmü gereğince, yapı yıkılacak derecede tehlikeli olarak değerlendirilmiş olup, çevreye zarar verebileceği göz önüne alınarak yıkım işlemlerinin başlatılması gerektiği tarafımızdan tespit edilmiştir.
