T.C.  
**GELİBOLU BELEDİYESİ**  
**İMAR VE ŞEHİRCİLİK MÜDÜRLÜĞÜ**

**MAİL-İ İNHİDAM RAPORUDUR**

Gelibolu İlçesi, Alaeddin Mahallesi, Ada 946, Parsel:16'daki taşınmaz hakkında yerinde yapılan inceleme sonucunda, fotoğrafta görülen yıkılacak derecede eski ve metruk yapının mevcut durumu ciddi can ve mal güvenliği riski taşımaktadır. Tespitler aşağıda verilmiştir;

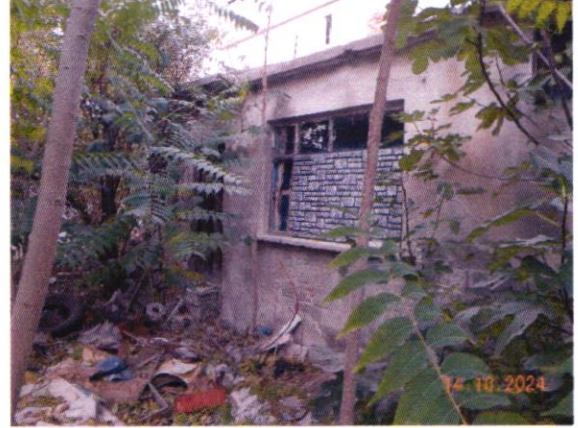
Metruk halde eski tek katlı kargir yapının, dış duvarlarında belirgin deformasyonlar gözlemlenmektedir. Duvar yüzeylerinde yer yer çatlaklar mevcut olup, genel yapı sağlamlığını kaybetmiş gibi görünmektedir. Yığma kagir yapının bu haliyle uzun süreli dayanıklılık göstermesi beklenmemelidir.

Yapının pencere ve kapı çerçeveleri çürümüş, yıpranmış ve işlevselliğini yitirmiştir. Pencerelerden bir kısmı kırık olup, kişilerin yapı içerisine kolayca girebilmesine olanak tanımakta ve bu durum güvenlik açısından risk yaratmaktadır, çerçevelerin mevcut durumu yapıyı hava şartlarına karşı korumasız bırakmaktadır.

Bahçede çok fazla çöp birikintisi olmasından ve dış cephenin yıkık durumundan dolayı yapının iç kısmına erişim oldukça zordur. Çevresi açısından sağlık ve temizlik açısından risk yaratmakta, bahçedeki bu dağınık durum, görüntü kirliliğine yol açarken güvenlik açısından da tehlike oluşturmaktadır.

Yapının kontrolsüz bir şekilde herkesin erişimine açık olması, vandalizm veya istenmeyen olayların yaşanmasına neden olabilir. Bu durum, hem yapının daha fazla hasar görmesine yol açmakta hem de çevredeki insanlar için tehlike oluşturmaktadır.

Yukarıdaki tespitler, yapının mevcut haliyle tamamen işlevsiz ve güvenlik açısından son derece tehlikeli olduğunu açıkça ortaya koymaktadır. 3194 Sayılı İmar Kanunu'nun **Madde 39 – (Değişik fıkra:4/7/2019-7181/12 md.)** Genel güvenlik ve asayiş bakımından tehlike arz ettiği valilikçe tespit edilen metruk yapılar ile bir kısmı veya tamamının yıkılacak derecede tehlikeli olduğu belediye veya valilik tarafından tespit edilen yapılar .... hükmü gereğince, yapı yıkılacak derecede tehlikeli olarak değerlendirilmiş olup, çevreye zarar verebileceği göz önüne alınarak yıkım işlemlerinin başlatılması gerektiği tarafımızdan tespit edilmiştir.
