T.C.  
GELİBOLU BELEDİYESİ  
İMAR VE ŞEHİRCİLİK MÜDÜRLÜĞÜ

MAİL-İ İNHİDAM RAPORUDUR

Gelibolu İlçesi, Hocahamza Mahallesi, Ada:260, Parsel:6'daki 73 envanter numaralı tescilli taşınmaz hakkında yapılan inceleme sonucunda, fotoğrafta görülen yıkılmak üzere olan eski ve metruk yapının mevcut durumu ciddi can ve mal güvenliği riski taşımaktadır. Tespitler aşağıdaki gibidir;

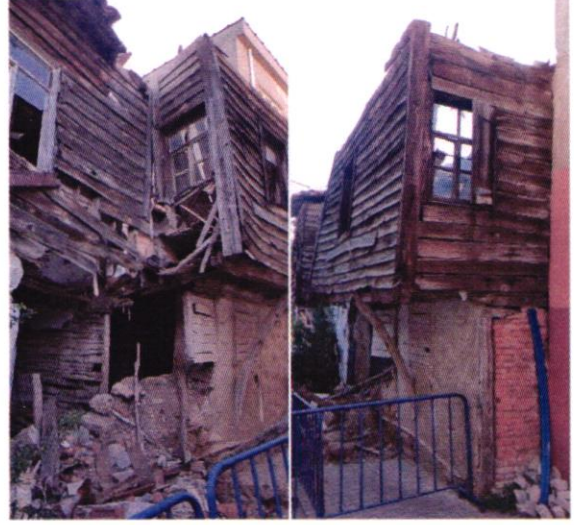
- Tescilli, ruhsatsız, iskansız yapı,
- Can ve mal güvenliği açısından büyük tehlike arz etmektedir.
- Yapı ilçemizin kentsel dokusuna zarar vermekte ve görüntü kirliliğine sebep olmaktadır,
- Alkol ve uyuşturucu kullanımına müsait, genel güvenlik ve asayiş açısından bölge sakinlerini korkutmakta,
- Yapının sisteminin ahşap olması olası yangın tehlikesini arttırmaktadır.
- Mahallinde yapılan incelemede fare ve haşerelerin toplanmasıyla çevrenin sağlık ve huzuru açısından sıkıntı yaratan, görsel, estetik ve tehlike açısından yapının kusurlu olduğu görülmüştür. Ayrıca;

Yıkılacak derecede eski iki katlı bahçeli ahşap kargir yapının, zemin kat taşıyıcı taş duvarlarının bütünlüğünü yitirerek büyük kısmı çökmüş, diğer kısımlarında derin çatlaklar, ayrılmalar oluşmuş olduğu görülmüştür. İç-dış taşıyıcı duvarlar büyük oranda yıkılmış yapısal bütünlük bozulmuştur.

Yapının üst kat taşıyıcı ahşap karkas iç ve dış duvarlar zarar görmüş iç kısma yıkılmalar olmuştur. İç çökmelere bağlı olarak yapının dış duvarları dayanaksız kalmış, yola doğru seğim ve dökülmeler meydana gelmiştir. Ahşap yapının normal kat cumbalarının altındaki taşıyıcı taş duvarların çöktüğü ve cumbayı taşıyan tek ahşap eliböğünde kaldığı cephe aldığı yolun çok dar olması ve karşı yapılara çökme esnasında büyük zarar ve olası can kaybı verecek durumda olduğu tespit edilmiştir.

Binanın çatısı kısmen içe çökmüş çökme esnasında normal kat ahşap döşemesi kullanılamaz hale gelmiş, çökmesine neden olmuş, yapı bütünlüğünü kaybetmesi ve çatıyı oluşturan ahşap elemanlar çürümüştür. Bu durum yapıyı artık olası doğa olaylarında (rüzgâr, yağmur ve kar yükü v.b.) savunmasız kılmış ve yapının ömrünün bitmesine neden olmuş, yapı bütünlüğünü taşıyamaz hale gelmiştir.

Yapının; can ve mal güvenliği açısından içerisine girilememektedir. Kullanılamaz ve terk edilmiş durumda olan yapının mevcut hali ve konumu dolayısıyla sokağın dar yapının yüksek olması, cephesinde kalan yapılar açısından çevrenin **can ve mal güvenliğini** büyük tehlikeye attığı tespit edilmiştir.

Yukarıdaki tespitler, yapının mevcut haliyle tamamen işlevsiz ve güvenlik açısından son derece tehlikeli olduğunu açıkça ortaya koymaktadır. 3194 Sayılı İmar Kanunu'nun **Madde 39 – (Değişik fıkra:4/7/2019-7181/12 md.)** Genel güvenlik ve asayiş bakımından tehlike arz ettiği valilikçe tespit edilen metruk yapılar ile bir kısmı veya tamamının yıkılacak derecede tehlikeli olduğu belediye veya valilik tarafından tespit edilen yapılar .... hükmü gereğince, yapı yıkılacak derecede tehlikeli olarak değerlendirilmiş olup, çevreye zarar verebileceği göz önüne alınarak yıkım işlemlerinin başlatılması gerektiği tarafımızdan tespit edilmiştir.
