14/10/2024

T.C.
GELİBOLU BELEDİYESİ
İMAR VE ŞEHİRCİLİK MÜDÜRLÜĞÜ

MAİL-İ İNHİDAM RAPORUDUR

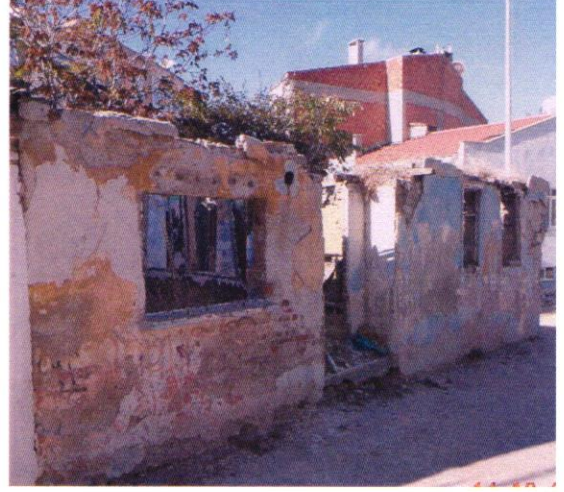
Gelibolu İlçesi, Yazıcızade Mahallesi, Ada 210, Parsel:1'deki taşınmaz hakkında yapılan inceleme sonucunda, fotoğrafta görülen çoğu yıkılmış durumda olan eski ve metruk yapının mevcut durumu ciddi can ve mal güvenliği riski taşımaktadır. Tespitler aşağıdadır;

Yıkılacak derecede eski tek katlı kagir yapının, kapı-penceresinin olmadığı, iç kısmında çatı ve çatı döşemeleri tamamen çökmüş zemin ile yapı neredeyse bütünleşmiştir. Yapının içerisinde bulunan duvarlar kısmen yıkılmış içerisi ot bağlamış ve çöplük olduğu, çevre sağlığını olumsuz etkilemektedir.

Yapının kapı ve pencereleri tamamen yok durumdadır, bu da iç mekânın dış etkenlere ve izinsiz girişlere açık olduğunu göstermektedir. Yapıyı yapı yapan unsurların çoğu kaybolmuş olup, yapının bütünlük açısından güvenilir olmadığı net şekilde belli olmaktadır. Bu durum, yapının artık olası doğa hareketlerinde (rüzgâr, yağmur ve kar yükü vb.) çevreye zarar verecek hale gelmiştir.

Tek katlı yığma taş duvarlı yapının dış cephesinde çok sayıda çatlak oluşmuş, taşıyıcı duvarların bütünlüğü ciddi şekilde bozulmuştur. Dış cephe duvarlarının taşıyıcı kapasitesinin büyük ölçüde zayıfladığını ve yapı bütünlüğünün risk altında olduğu tespit edilmiştir. Duvarların durumu, yapının ve çevrenin güvenliği açısından büyük bir risk teşkil etmektedir.

Sonuç olarak kullanılamaz ve terk edilmiş durumda olan yapının, şehir merkezinde, araç ve yaya ulaşım güzergahı üzerinde kalması mevcut haliyle çevrenin **can ve mal güvenliğini** tehlikeye attığı, şehrin doku ve görünüşüne zarar verdiği, silüet açısından kötü bir görüntü oluşturduğu tespit edilmiştir.

Yukarıdaki tespitler, yapının mevcut haliyle tamamen işlevsiz ve güvenlik açısından son derece tehlikeli olduğunu açıkça ortaya koymaktadır. 3194 Sayılı İmar Kanunu'nun **Madde 39 – (Değişik fıkra:4/7/2019-7181/12 md.)** Genel güvenlik ve asayiş bakımından tehlike arz ettiği valilikçe tespit edilen metruk yapılar ile bir kısmı veya tamamının yıkılacak derecede tehlikeli olduğu belediye veya valilik tarafından tespit edilen yapılar hükmü gereğince, yapı yıkılacak derecede tehlikeli olarak değerlendirilmiş olup, çevreye zarar verebileceği göz önüne alınarak yıkım işlemlerinin başlatılması gerektiği tarafımızdan tespit edilmiştir.
