T.C.
GELİBOLU BELEDİYESİ
İMAR VE ŞEHİRCİLİK MÜDÜRLÜĞÜ

MAİL-İ İNHİDAM RAPORUDUR

Gelibolu İlçesi, Yazıcızade Mahallesi, Ada:367, Parsel:23'teki metruk yapı hakkında yapılan inceleme sonucunda, fotoğrafta görülen yıkılmak üzere olan eski ve metruk yapının mevcut durumu ciddi can ve mal güvenliği riski taşımaktadır. Yapılan tespitler aşağıda verilmiştir;

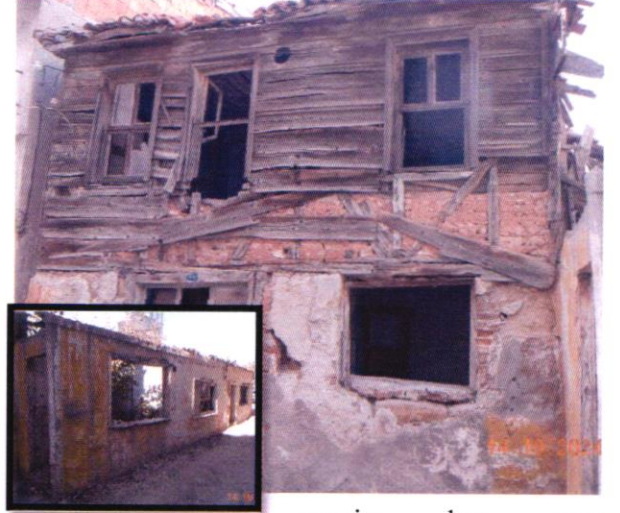
Yıkılacak derecede eski iki katlı yığma kagir yapının, cephedeki taş duvar çatlamış ve çatlak eksenini boyunca duvar yola doğru kaymıştır. Genel olarak zemin kat duvarlarında ciddi çatlaklar oluşmuştur, taşıyıcı sistemin yapısal bütünlüğünü tehlikeye atmaktadır.

Yapıya bitişik nizamda ve yola taşan tek katlı yığma duvarlı yapının iç duvarları kısmen çökmüş, sol taraftaki çatı tamamen çökmüş durumdadır. Duvarlarda bulunan çatlaklar ve duvarın yola doğru yaptığı sehim mevcut durumda yapının yapısal bütünlüğün bozulduğunu göstermektedir. Tek katlı yapının sol tarafında çatıyı taşıyan ahşap elemanlar çürümüş ve kırılmıştır. Kalan çatının da çökmesi an meselesidir.

Zemin kat ahşap döşemelerin büyük bir kısmı çürümüş ve çökmüştür. Zemin katı taşıyan ahşap kiriş elemanları çürümüş ve kırılmıştır. Yapı güvenliğini kaybetmiş ve içerisine girmek son derecede tehlikelidir.

Normal kat sağ ön cephesinin duvarının bir kısmının yıkıldığı, taşıyıcı ahşap elemanların özelliğini kaybettiği ve üzerindeki kiremitleri taşıyamayacağı, geri kalan kısmının yapının taşıyıcı özelliğini yitirmesinden dolayı yıkılma tehlikesi olduğu, çökme tehlikesinin olduğu tespit edilmiştir.

Binanın normal kat ahşap döşemesinin tamamen çürümüş, kısmen çökmüş, Çatıyı oluşturan ahşap ve kiremit kısmen çürümüş ve çökmüştür. Bu durum, yapının artık olası doğa hareketlerinde (rüzgâr, yağmur ve kar yükü vb.) yapı bütünlüğünü taşıyamaz hale gelmiştir.

Yukarıdaki tespitler, yapının mevcut haliyle tamamen işlevsiz ve güvenlik açısından son derece tehlikeli olduğunu açıkça ortaya koymaktadır. 3194 Sayılı İmar Kanunu'nun **Madde 39 – (Değişik fıkra:4/7/2019-7181/12 md.)** Genel güvenlik ve asayiş bakımından tehlike arz ettiği valilikçe tespit edilen metruk yapılar ile bir kısmı veya tamamının yıkılacak derecede tehlikeli olduğu belediye veya valilik tarafından tespit edilen yapılar hükmü gereğince, yapı yıkılacak derecede tehlikeli olarak değerlendirilmiş olup, çevreye zarar verebileceği göz önüne alınarak yıkım işlemlerinin başlatılması gerektiği tarafımızdan tespit edilmiştir.
