T.C.
GELİBOLU BELEDİYESİ
İMAR VE ŞEHİRCİLİK MÜDÜRLÜĞÜ

MAİL-İ İNHİDAM RAPORUDUR

Bu rapor; Gelibolu İlçesi, Yazıcızade Mahallesi, Ada 864, Parsel:1'deki taşınmazlar hakkında yapılan değerlendirmeyi içermektedir. Yerinde yapılan incelemeler sonucunda, fotoğraflarda görülen yıkılacak duruma gelmiş olan eski ve metruk yapının mevcut durumu ciddi derecede can ve mal güvenliğini riske atmaktadır. Tespitler aşağıda verilmiştir; *Yıkılacak durumda eski, metruk yapılar,*

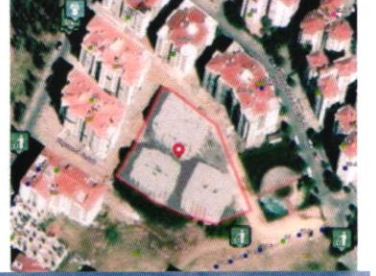
Blokların Kolon, giriş ve döşemelerinde, beton dökümleri ciddi seviyelere ulaşmış, yer yer döşeme tamamen delinmiş, döşeme donatılar açığa çıkmış ve korozyona uğramıştır. Korozyon sonucunda donatılar tamamen çürümüş ve dağılacak duruma gelmiştir. Artık donatılar çekme ve akma özelliklerini kaybetmiş, betonarme kısım yük taşıma kapasitesini önemli derecede yitirmiştir. Kolon giriş birleşim bölgelerinde çatlaklar görülmektedir. Bu deformasyonlara sahip girişlerde belirgin şekilde sehimler görülmektedir. Tüm bunların sonucunda taşıyıcı sistem rijitliği önemli ölçüde bozulmuş, yapı yatay yüklere karşı beklenen dayanımları gösteremeyecek duruma gelmiştir. Yapıların tamamının ciddi bir risk altında olduğunu göstermektedir.

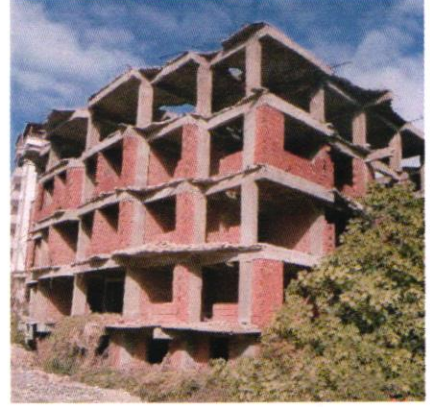
balkon döşemesinin yakın zamanda kopup düşeceği, etraftan geçenlere can ve mal güvenliği açısından tehdit oluşturacağı göz önünde bulundurulmalıdır. Korozyonun neden olduğu dayanım kaybı, döşemenin yük taşıma kapasitesinde ciddi azalmaya sebep olmaktadır. Bu durum, yapıların mevcut durumunun güvenli olmadığını göstermektedir. Bu durum yapının olası depremde yıkılma ihtimalini artırmaktadır.

Yukarıdaki tespitler, yapının mevcut haliyle tamamen işlevsiz ve güvenlik açısından son derece tehlikeli olduğunu açıkça ortaya koymaktadır. 3194 Sayılı İmar Kanunu'nun **Madde 39 – (Değişik fıkra:4/7/2019-7181/12 md.)** Genel güvenlik ve asayiş bakımından tehlike arz ettiği valilikçe tespit edilen metruk yapılar ile bir kısmı veya tamamının yıkılacak derecede tehlikeli olduğu belediye veya valilik tarafından tespit edilen yapılar hükmü gereğince, yapı yıkılacak derecede tehlikeli olarak değerlendirilmiş olup, çevreye zarar verebileceği göz önüne alınarak yıkım işlemlerinin başlatılması gerektiği tarafımızdan tespit edilmiştir.
