T.C.
GELİBOLU BELEDİYESİ
İMAR VE ŞEHİRCİLİK MÜDÜRLÜĞÜ

MAİL-İ İNHİDAM RAPORUDUR

Gelibolu İlçesi, Camiikebir Mahallesi, Ada 124, Parsel:11'deki taşınmaz hakkında yapılan inceleme sonucunda, fotoğrafta görülen eski ve metruk yapının mevcut durumu ciddi anlamda çevre, can ve mal güvenliği riski taşımaktadır. Tespitler aşağıda verilmiştir;

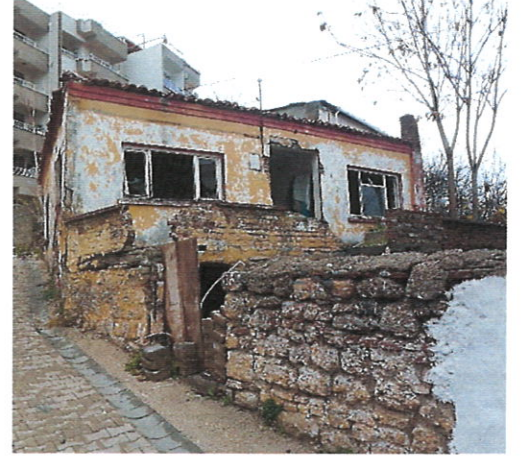
Yıkılacak derecede eski tek katlı kagir yapının, kapı ve pencereler tamamen yerinden sökülmüş veya hasar görmüş durumdadır. Yapının iç kısmı tamamen korumasızdır. Açık alanlar, dış etkilere (rüzgar, yağmur vb.) ve izinsiz girilip çıkılmasına olanak tanımaktadır.

Tek katlı kagir yapının dış cephesinde ciddi düzeyde boya dökülmeleri ve çok sayıda sıva çatlakları bulunurken, taş ve ahşap malzemeden oluşan taşıyıcı duvarlarda çatlaklar ve yer yer malzeme kayıpları gözlemlenmiştir. Duvarların stabilitesi tehlikede olup, yapının taşıyıcı sistem güvenliğinin azaldığı, taşıyıcı duvarların bütünlüğünün bozulduğu değerlendirilmiştir. Bu durum taşıyıcı sistemin güvenliğini ciddi şekilde tehdit etmektedir. Yapı, herhangi bir deprem veya dışsal yüke karşı dayanım gösteremeyecek durumdadır.

Tek katlı kagir yapının, çatı malzemelerinde deformasyonlar tespit edilmiştir. Çatı, mevcut durumda belirgin bir şekilde sehim yapmış, çökme ihtimali taşımaktadır ve herhangi bir yüke karşı dayanıklılığını kaybetmiştir.

Sonuç olarak kullanılamaz ve terk edilmiş durumda olan yapının, şehir merkezinde, araç ve yaya ulaşım güzergahı üzerinde kalması mevcut haliyle çevrenin **can ve mal güvenliğini** tehlikeye attığı, şehrin doku ve görünüşüne zarar verdiği tespit edilmiştir.

Yukarıdaki tespitler, yapının mevcut haliyle tamamen işlevsiz ve güvenlik açısından son derece tehlikeli olduğunu açıkça ortaya koymaktadır. 3194 Sayılı İmar Kanunu'nun **Madde 39 – (Değişik fıkra:4/7/2019-7181/12 md.)** Genel güvenlik ve asayiş bakımından tehlike arz ettiği valilikçe tespit edilen metruk yapılar ile bir kısmı veya tamamının yıkılacak derecede tehlikeli olduğu belediye veya valilik tarafından tespit edilen yapılar hükmü gereğince, yapı yıkılacak derecede tehlikeli olarak değerlendirilmiş olup, çevreye zarar verebileceği göz önüne alınarak yıkım işlemlerinin başlatılması gerektiği tarafımızdan tespit edilmiştir.
