T.C.
GELİBOLU BELEDİYESİ
İMAR VE ŞEHİRCİLİK MÜDÜRLÜĞÜ

MAİL-İ İNHİDAM RAPORUDUR

Gelibolu İlçesi,- Yazıcızade Mahallesi, Tata -Ahmet Sokak, Ada:183; Parsel:1' de 105-envanter numaralı tescilli taşınmaz hakkında yapılan inceleme sonucunda, fotoğrafta görülen yıkılmak üzere olan eski ve metruk yapının mevcut durumu ciddi can ve mal güvenliği riski taşımaktadır. Tespitler aşağıdaki gibidir:

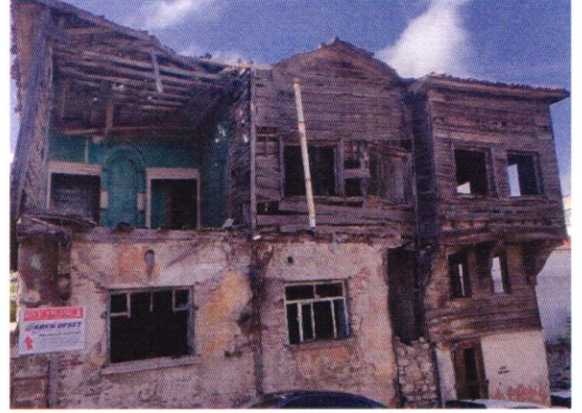
Yıkılacak derecede eski bodrum + iki katlı yığma kargir yapının, ahşap ve taş karışımı ön cephesi ciddi şekilde zarar görmüş durumdadır. Ahşap katmanların büyük kısmı çürümüş ve ön cephede ciddi eğilmeler ve deformasyonlar oluşmuştur. Ayrıca, taş duvarların bir kısmı yıkılmış ve çatlaklar meydana gelmiştir.

Çatıyı oluşturan ahşap elemanlar tamamen çürümüş ve çatının büyük kısmı çökmüştür. Sağ üst köşede ise çökme tamamlanmış, taşıyıcı duvarlar yıkılarak büyük boşluklar oluşmuştur. Çatı, rüzgâr ve yağışa karşı artık tamamen savunmasız hale gelmiştir. Kalan kısımlar da ciddi çökme tehlikesi taşımaktadır.

Ahşap kat döşemeleri hem ön cephede hem de yan duvarlarda büyük oranda hasar görmüş ve taşıyıcı işlevini kaybetmiştir. Ahşap elemanlar çürüdüğü için yapı büyük bir yıkılma riski altındadır.

Tüm pencereler ve kapılar hasar görmüş, bazıları yerinden tamamen çıkmış veya tahrip olmuştur. Kullanılabilir durumda olmayan terk edilmiş eski yapının içerisine girmek can ve mal güvenliği açısından son derece tehlikelidir.

Hali hazırda çökmüş ve çatlakları olan zemin katının taş duvarları, sehim yapmış üst katın sahip olduğu yapısal deformasyonlar sebebiyle artık stabil değildir. Bu durum zemin katının üst katın sehim yaptığı doğrultuda devrilme ve çökme riski taşımaktadır.

Yukarıdaki tespitler, yapının mevcut haliyle tamamen işlevsiz ve güvenlik açısından son derece tehlikeli olduğunu açıkça ortaya koymaktadır. 3194 Sayılı İmar Kanunu'nun **Madde 39 – (Değişik fıkra:4/7/2019-7181/12 md.)** Genel güvenlik ve asayiş bakımından tehlike arz ettiği valilikçe tespit edilen metruk yapılar ile bir kısmı veya tamamının yıkılacak derecede tehlikeli olduğu belediye veya valilik tarafından tespit edilen yapılar hükmü gereğince, yapı yıkılacak derecede tehlikeli olarak değerlendirilmiş olup, çevreye zarar verebileceği göz önüne alınarak yıkım işlemlerinin başlatılması gerektiği tarafımızdan tespit edilmiştir.
