T.C.  
GELİBOLU BELEDİYESİ  
İMAR VE ŞEHİRCİLİK MÜDÜRLÜĞÜ

MAİL-İ İNHİDAM RAPORUDUR

Gelibolu İlçesi, Yazıcızade Mahallesi, Ayşe Hatun Sokak, Ada:845, Parsel:8'deki 24 envanter numaralı tescilli taşınmaz hakkında yapılan inceleme sonucunda, fotoğrafta görülen yıkılmak üzere olan eski ve metruk yapının mevcut durumu ciddi can ve mal güvenliği riski taşımaktadır. Tespitler aşağıdaki gibidir:

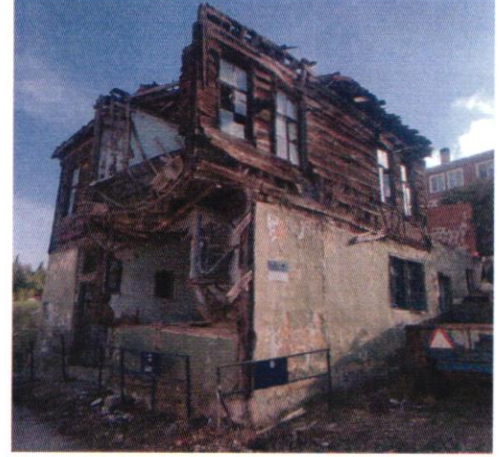
Yıkılacak derecede eski iki katlı yığma kargir yapının, zemin kat ön cephedeki taş duvar tamamen yıkılmış ve diğer cephelerde çatlaklar oluşmuştur. Yıkılan taş duvarın üstünde kalan ahşap kiriş kırılmış ve tavan düşmesi göçmüştür.

Zemin kat ahşap tavan döşemelerin büyük bir kısmı çökmüştür, yapı güvenliğini kaybetmiştir.

Zemin kattaki çökmüş taş duvarın eksikliği taşıyıcı sistemde büyük bir boşluk bırakmıştır. Yapı bu deformasyonlar ile stabil olmadığı gibi tamamen çökme aşamasına gelmiştir. Bu durum çevrede ciddi ölçüde can ve mal güvenliğini tehdit etmektedir.

Binanın normal kat ahşap taban döşemesinin tamamen çürümüş can ve mal güvenliği açısından yapı içerisine girilememektedir.

Çatıyı oluşturan ahşap elemanlar tamamen çürümüş ve çatının büyük kısmı çökmüştür. Sağ üst köşede ise çökme tamamlanmış, taşıyıcı duvarlar yıkılarak büyük boşluklar oluşmuştur. Çatı, rüzgar ve yağışa karşı artık tamamen savunmasız hale gelmiştir. Kalan kısımlar da ciddi çökme tehlikesi taşımaktadır.

Yukarıdaki tespitler, yapının mevcut haliyle tamamen işlevsiz ve güvenlik açısından son derece tehlikeli olduğunu açıkça ortaya koymaktadır. 3194 Sayılı İmar Kanunu'nun **Madde 39 – (Değişik fıkra:4/7/2019-7181/12 md.)** Genel güvenlik ve asayiş bakımından tehlike arz ettiği valilikçe tespit edilen metruk yapılar ile bir kısmı veya tamamının yıkılacak derecede tehlikeli olduğu belediye veya valilik tarafından tespit edilen yapılar .... hükmü gereğince, yapı yıkılacak derecede tehlikeli olarak değerlendirilmiş olup, çevreye zarar verebileceği göz önüne alınarak yıkım işlemlerinin başlatılması gerektiği tarafımızdan tespit edilmiştir.
